نمزم

طعام طعم وشفاء سقم

بجی عیلة کوشا

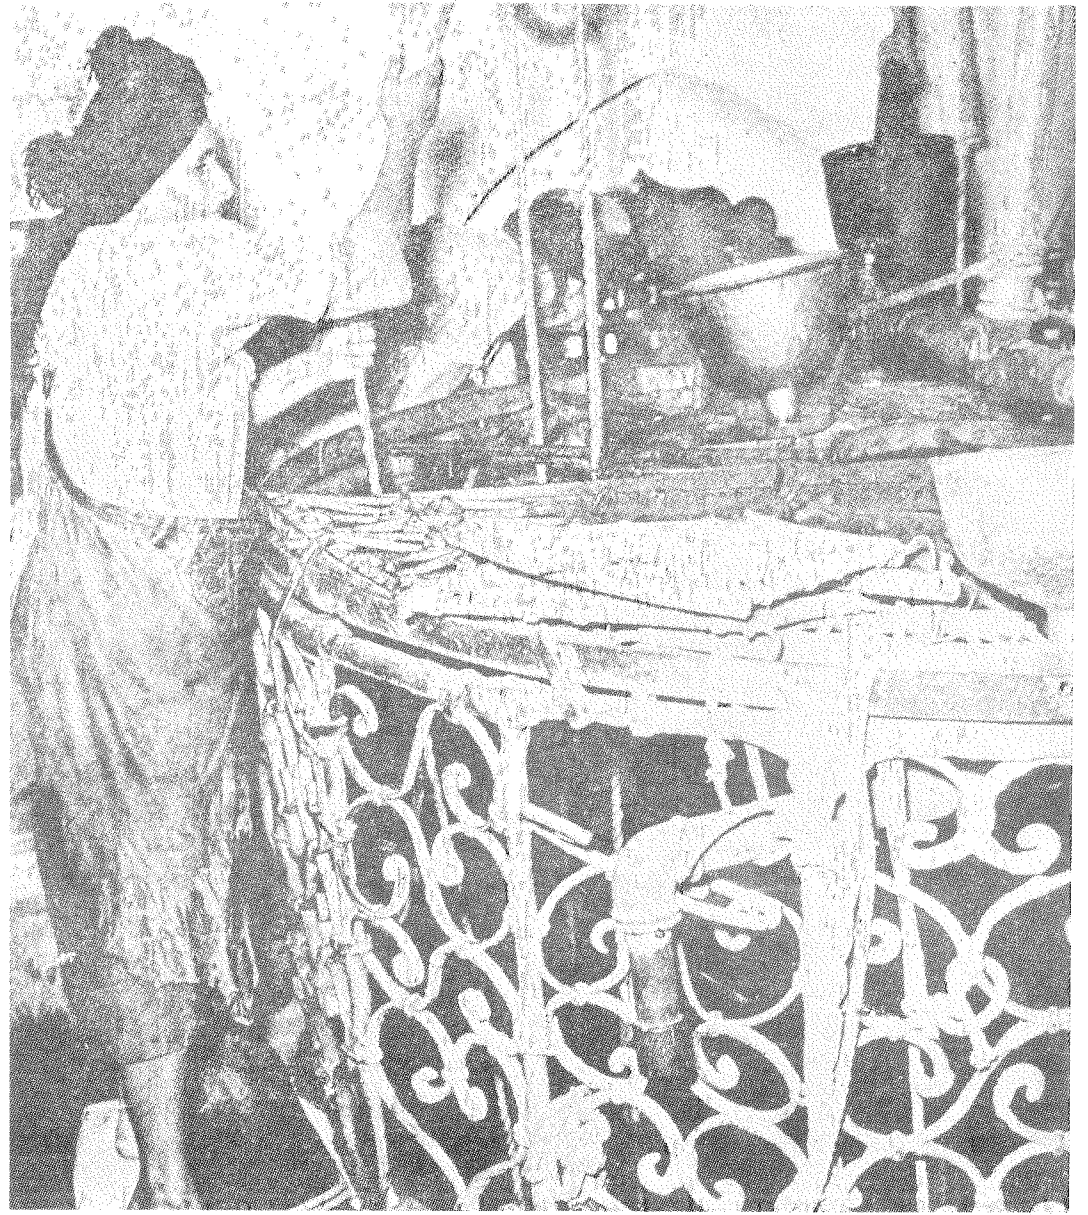
صورة لبئر زمزم من الداخل وعليه الدلاء والشبكة المعدنية التى أنشئت فى عهد المغفور له الملك عبدالعزيز آل سعود رحمه الله

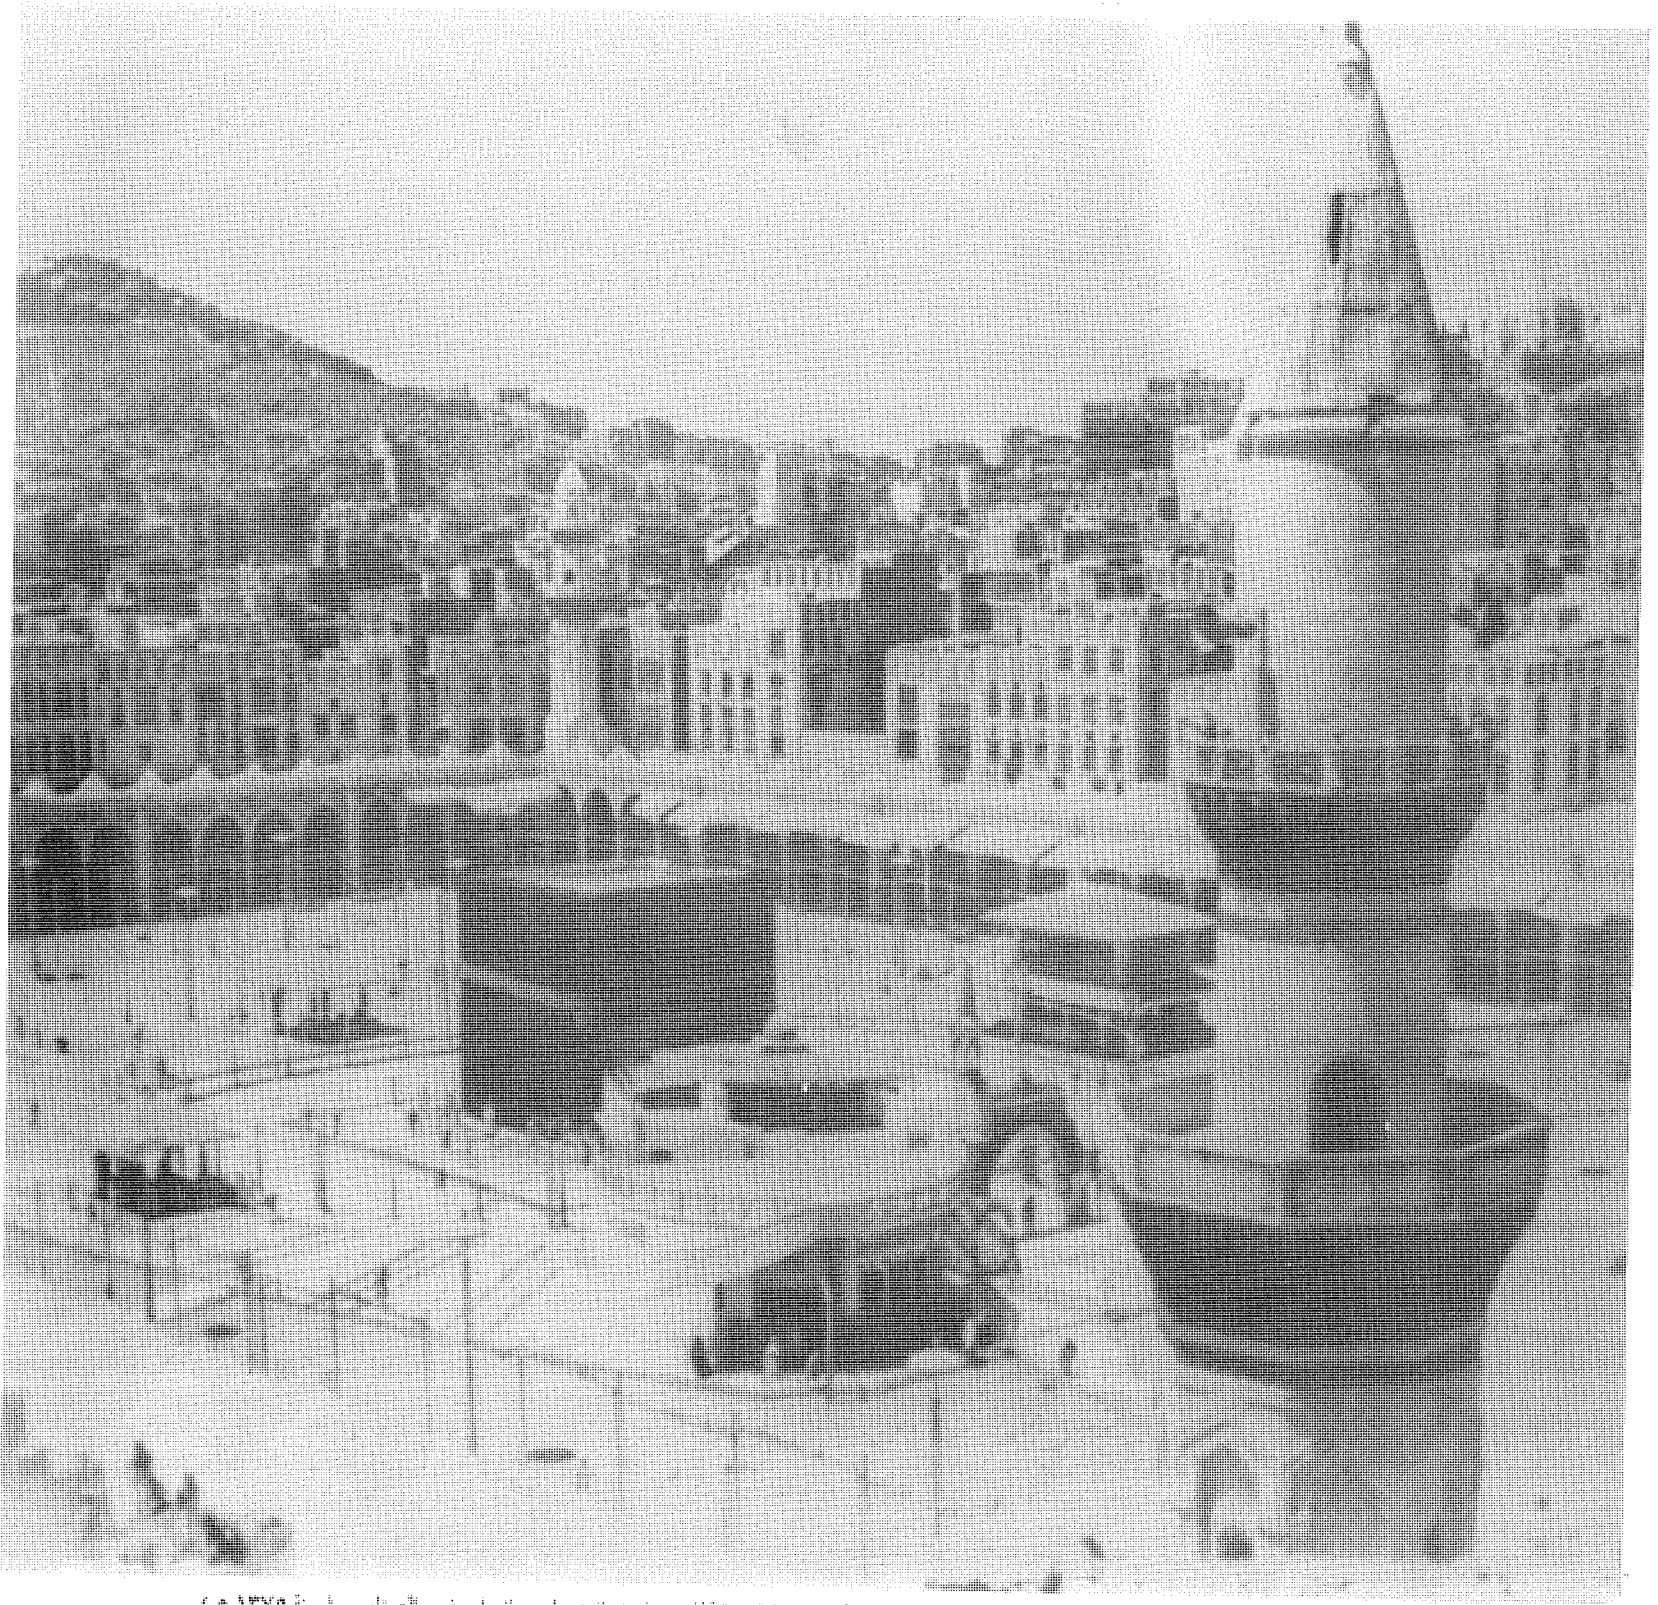
(صورة توضح المظلة التي تم انشاؤها أمام بئر زمزم وعمل خزان لمياه زمزم فوقها وكذلك عمل خزانين على جانبيها ووضع الصنابير بها سنة ١٣٧٥ هـ)

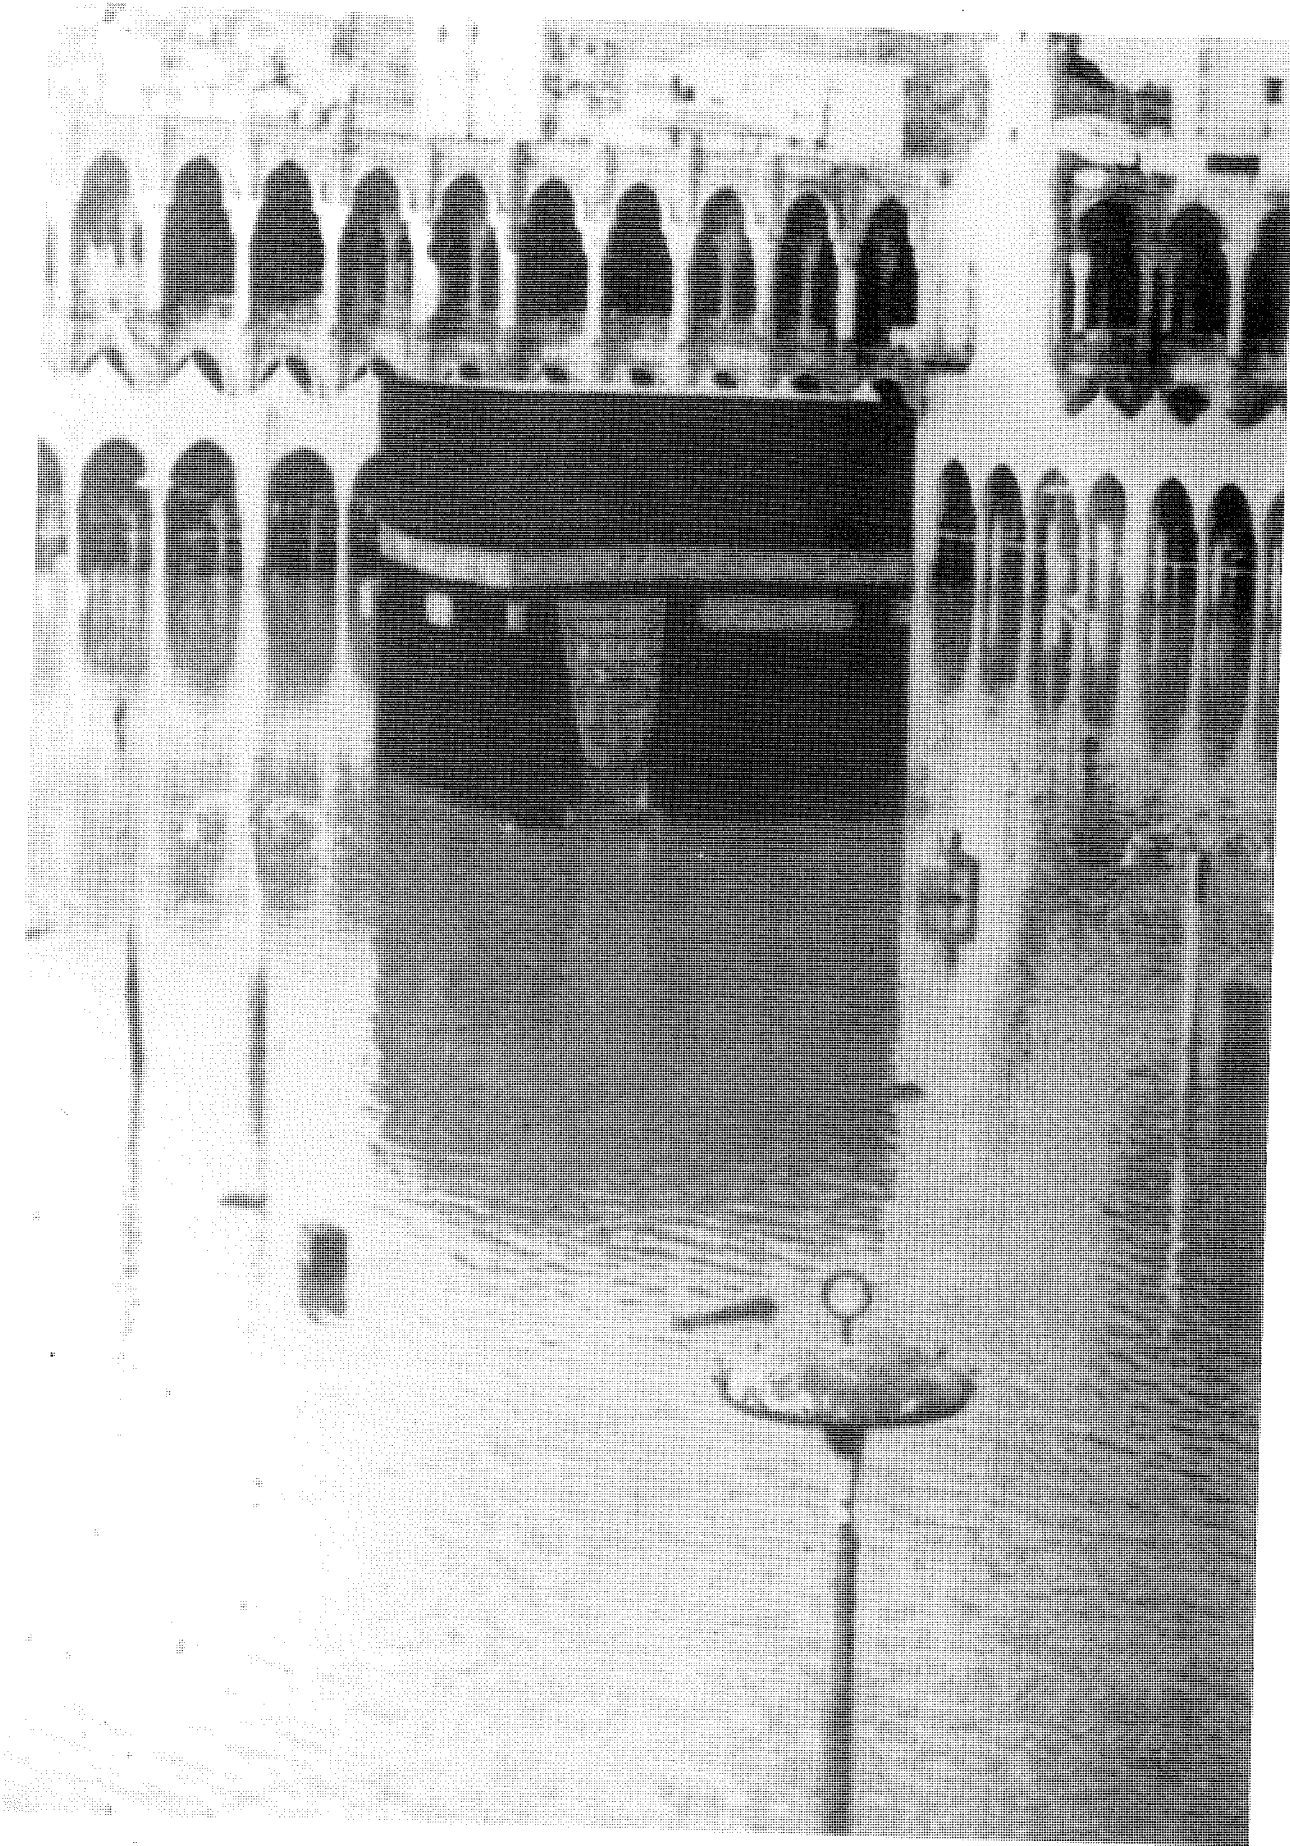
صورة توضح إرتفاع منسوب المياه الى مستوى باب الكعبة

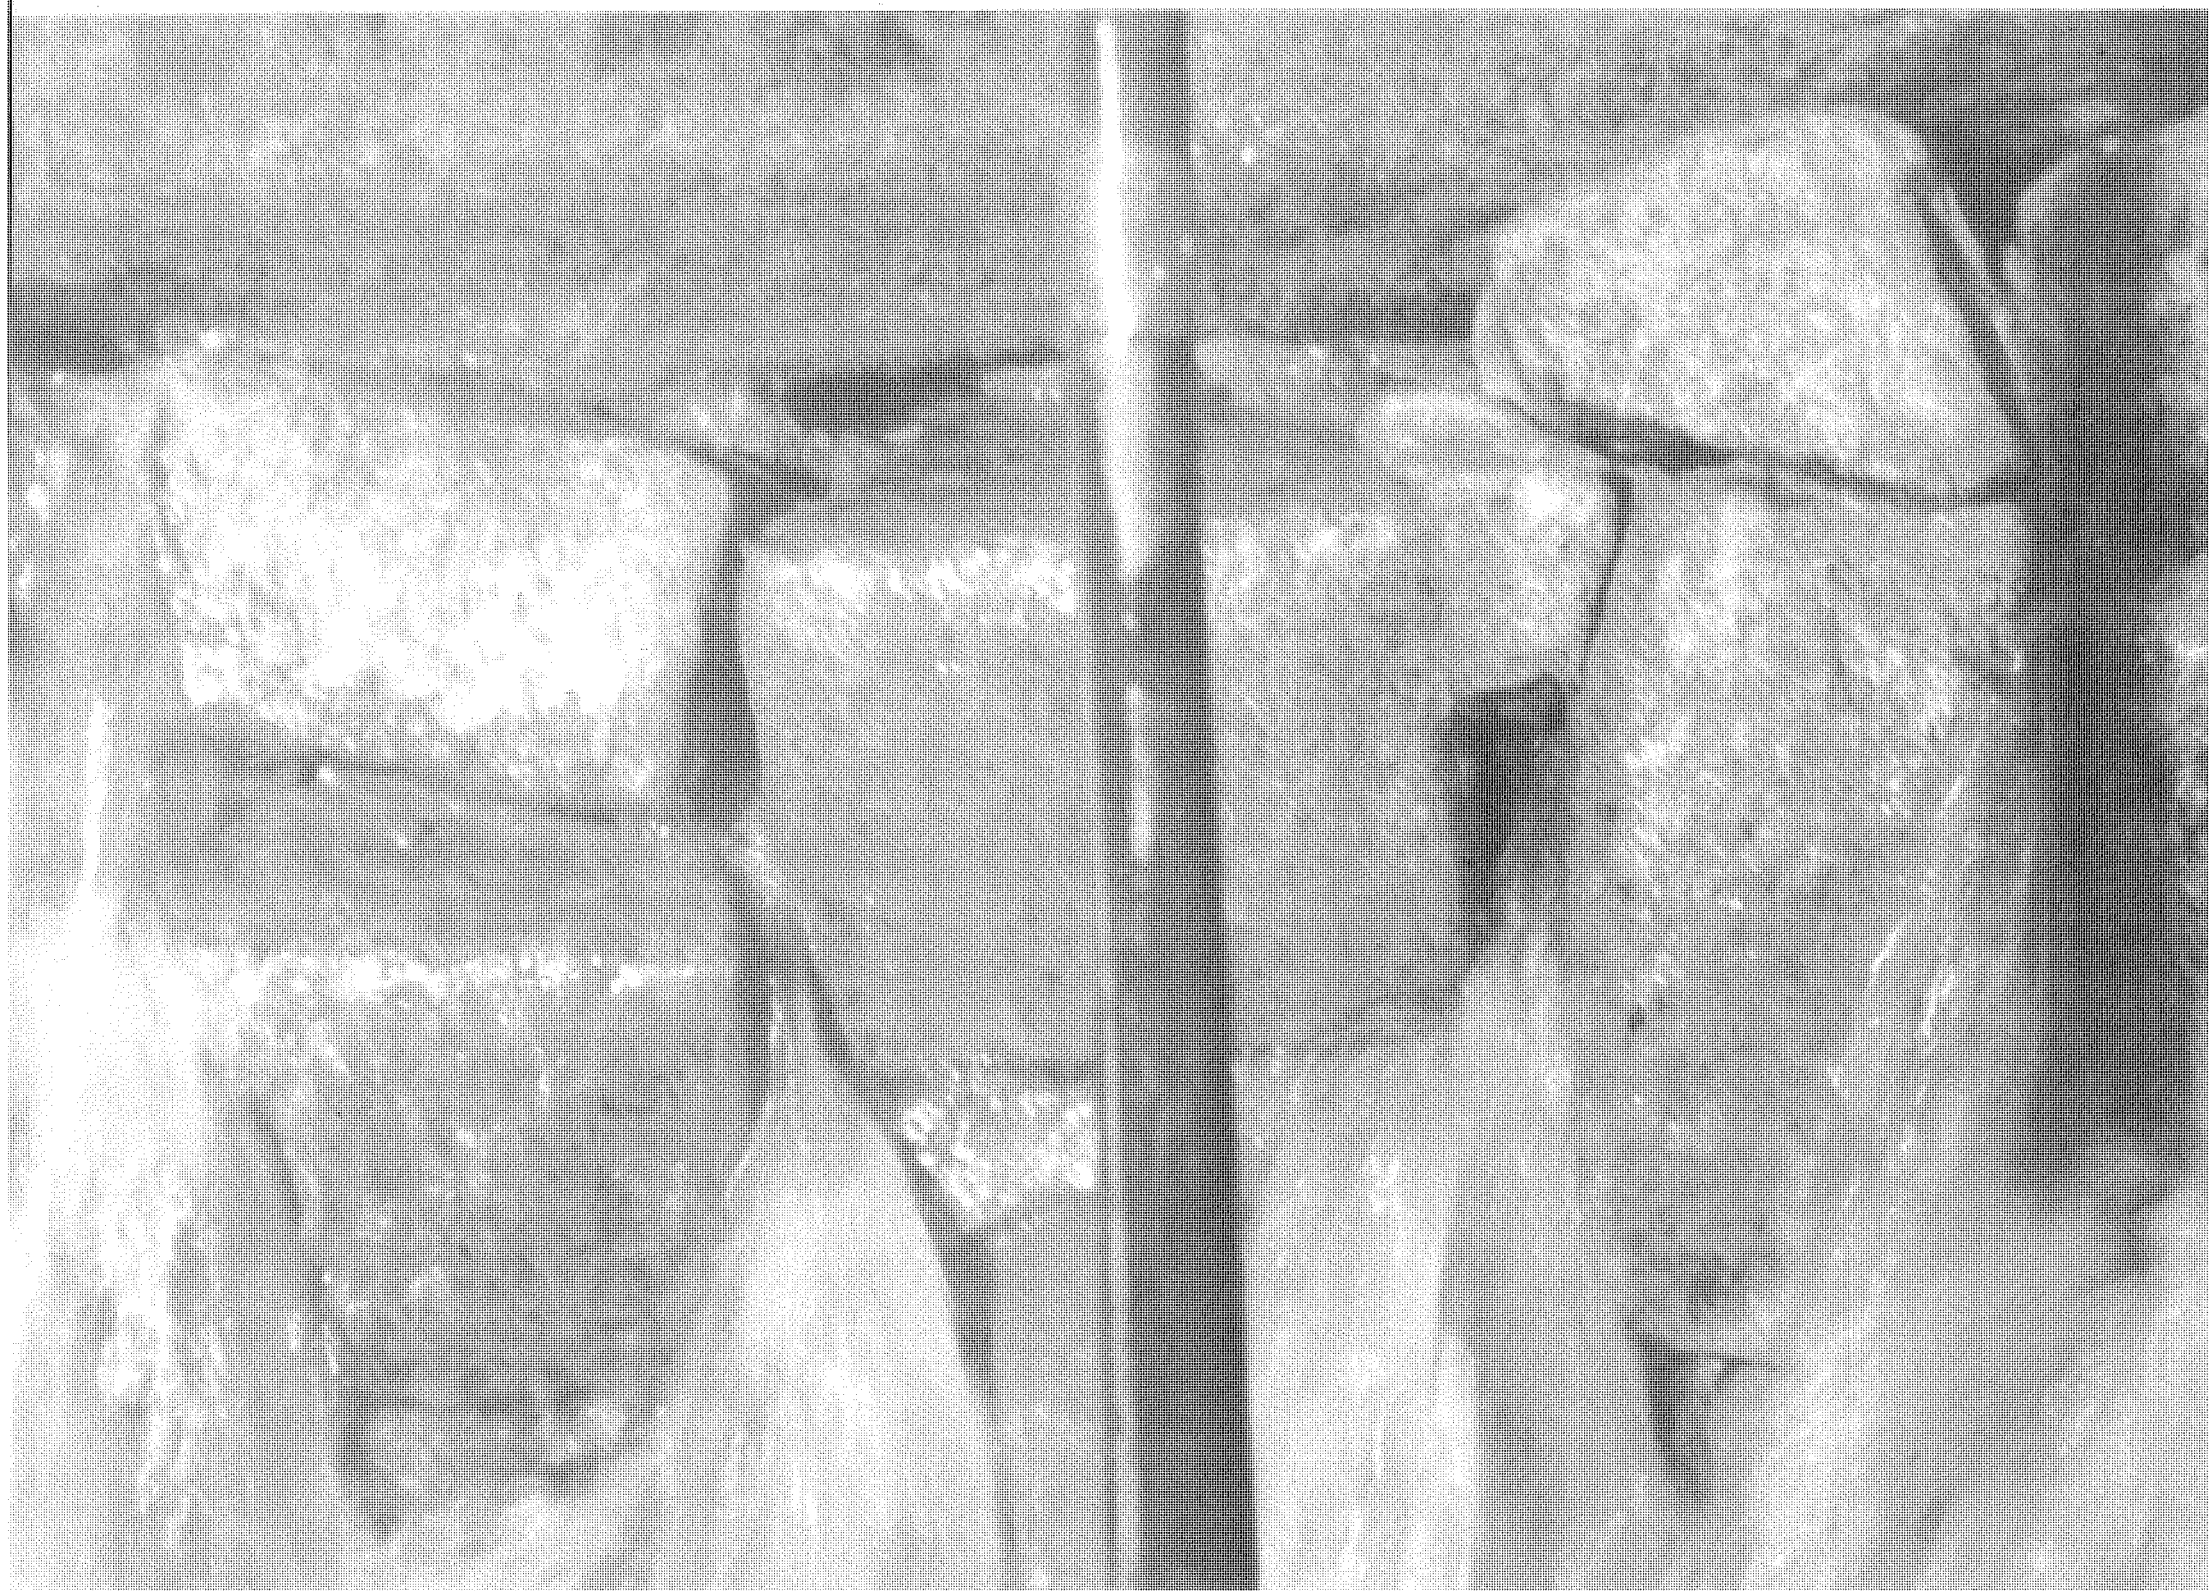
صورة واضحة تبين المباني الموجودة عند مصادر البئر.

بلاحظ المصدر الرئيسى المنفذ لبروزم القادم من جبل قس فى الجزء الأيسر من الصورة
